Qualitätskontrolle von UD-Tapes durch Inline-Thermographie

Zerstörungsfreie Analyse von Qualitätsmerkmalen ermöglicht effiziente Herstellung thermoplastischer UD-Tape-Halbzeuge für Leichtbauanwendungen

Benjamin Tillner, Thomas Wagner

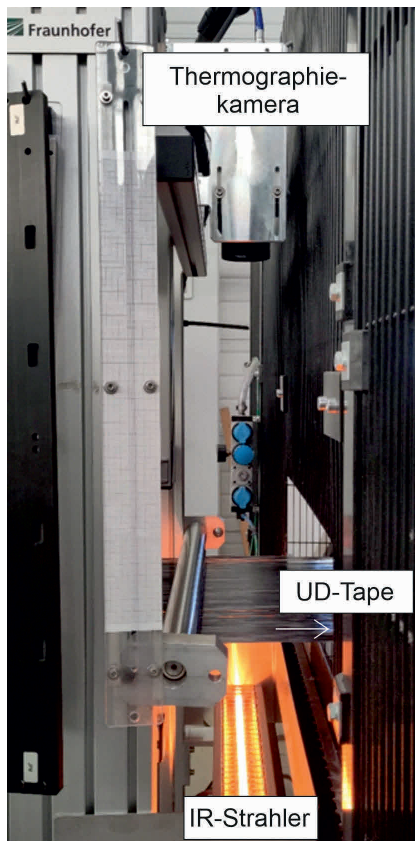
Der Transmissionsaufbau einer Inline-Thermographie. © Fraunhofer IMWS

In den Versuchen wurde eine UD-Tape-Forschungsanlage genutzt, die die Herstellung von UD-Tapes mit einer Breite von 50 mm ermöglicht. In diesem Versuchsaufbau wurde eine hochauflösende Thermographiekamera mit einer Auflösung von 640 x 512 Pixeln in Verbindung mit einem Infrarot-Linienstrahler eingesetzt. Der IR-Linienstrahler bewirkt eine gezielte thermische Anregung des UD-Tapes, während die Thermographiekamera den nachfolgenden Abkühlungsprozess in Echtzeit aufzeichnet. Die Aufnahmerate der Versuche betrug bis zu 100 Bilder pro Sekunde. Diese Bildsequenzen wurden durch einen speziellen Abroll-Algorithmus der gerätespezifischen Bilderfassungs- und Auswertungssoftware zu einem Gesamtbild des Tapes zusammengefügt, das als Ausgangspunkt für die weiterführende Bildanalyse diente.

spezifische Wärmekapazität aufweisen als das Matrixmaterial PA6. Infolgedessen sind Bereiche des Tapes zum Zeitpunkt t der Aufnahme, in denen der Faservolumengehalt niedrig ist, wärmer als Bereiche mit einem höheren Faservolumengehalt, da das Tape in den erstgenannten Bereichen bis zum Zeitpunkt t bereits stärker abgekühlt ist. In den abgerollten Thermographiebildern werden wärmere Bereiche als dunkel dargestellt, während Bereiche mit höherem Faservolumengehalt (und somit geringerer Temperatur) heller erscheinen. Diese Darstellung ist essenziell für die nachfolgende Interpretation und Analyse der Thermographiedaten.

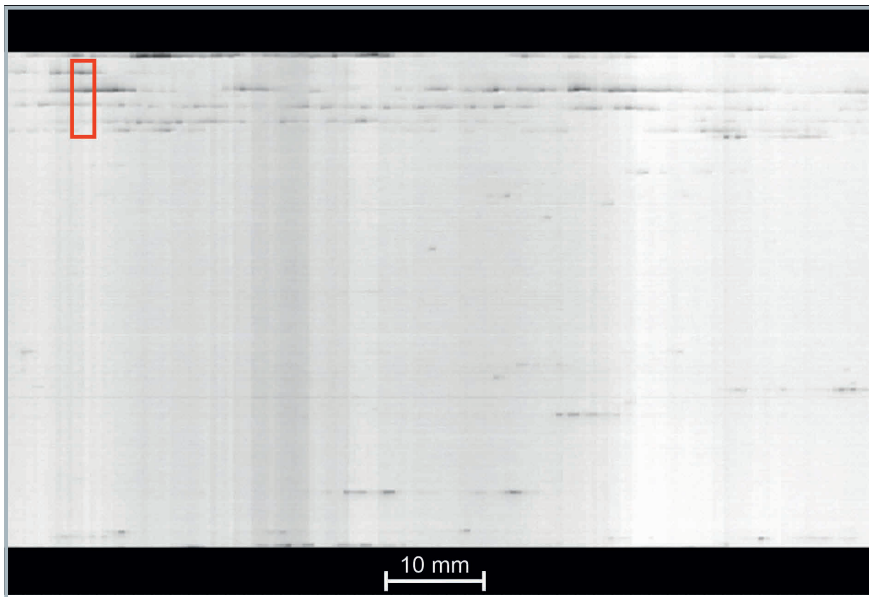
Bildsequenz eines Tapeabschnitts mit einer Lauflänge von 80 mm. © Fraunhofer IMWS

Nebenstehende Bildsequenz veranschaulicht das resultierende zusammengesetzte Thermographiebild für einen Tape-Abschnitt mit einer Lauflänge von 80 mm. Hierbei sind dunklere horizontale Abschnitte als potenzielle Fehlstellen im UD-Tape zu interpretieren. Zur präzisen Zuordnung dieser Bereiche zu spezifischen Fehlerklassen erfolgten nachfolgende Untersuchungen der auffälligen Regionen, »»

wobei eine Region in der Abbildung beispielhaft durch eine rote Markierung hervorgehoben wurde. Diese detaillierte Untersuchung wurde mittels Lichtmikroskopie (Limi) durchgeführt.

Die dunklen Bereiche im Thermographiebild korrelieren mit Stellen, an denen Fasern fehlen. Sie erstrecken sich über eine gewisse Lauflänge des Tape-Halbzeugs und werden daher als Fasergassen bezeichnet. Diese Gassen werden im Prozess durch das Matrixmaterial aufgefüllt. Bei opaken Matrixmaterialien, wie sie für technische Anwendungen typischerweise zum Einsatz kommen, sind diese Fehlstellen von außen optisch nicht erkennbar. Die Thermographie liefert hier wertvolle Einblicke in die innere Morphologie des Materials, ohne dass
